# Technische Information

## Stoll Frontlader

### HydroFix Faster Kuppler

TI-2.3-04\_DE Erstellt KH am 07.12.2017

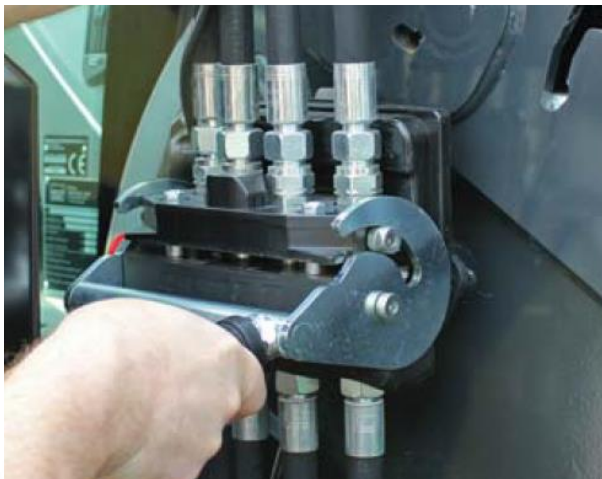
Symptom: Undichtigkeit am Hydro-Fix

Mögliche Ursache: Äußere Verschmutzung, Kuppeln unter hydraulischen Druck

Wenn die Reinigung nicht sorgfältig ausgeführt wird, können Schmutzpartikel ins Hydrauliksystem gelangen. Diese Partikel können die Dichtungen in der Stecker-Muffen-Verbindung beschädigen. Im schlimmsten Fall können Verunreinigungen ins Hydrauliksystem gelangen und Schäden an Komponenten (Steuergeräten, Hydraulikzylindern usw.) verursachen.

Sauberkeit ist das wichtigste Kriterium beim Kuppeln des Hydro-Fix. Grober Schmutz und feiner Staub sind in der Landwirtschaft ein täglicher Begleiter. Das Hydro-Fix Oberteil sowie das Unterteil sind vor dem Kuppeln der beiden Hälften vom Schmutz zu reinigen.

Bei erhöhtem Schmutzaufkommen ist eine Reinigung mit Wasser und anschließendem Trockenwischen zu empfehlen. Bei leichter Verschmutzung reicht für die Reinigung ein trockenes oder angefeuchtetes Tuch. Die elektrische Verbindung ist mittels Druckluft und entsprechenden Abstand kurz auszublasen, hier sind die geltenden Sicherheitsbestimmungen im Umgang mit Druckluft zu beachten.

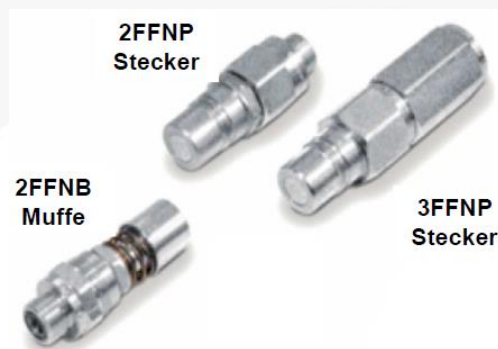
Bei einem Kuppelvorgang bei dem die untenstehenden maximal Drücke nicht eingehalten werden, kann es zu Schäden an den Dichtung und oder zum Verbiegen des Verschlusshebels führen.

Wenn der Hebel verbogen ist und sich ein Luftspalt zwischen den beiden Hydro-Fix-Hälften gebildet hat, ist die einwandfreie Funktion nicht mehr gewährleistet.

Es besteht die Gefahr von Leckagen und von nicht mehr bestehenden hydraulischen Verbindungen der einzelnen Hydraulikleitungen zum Frontlader. Ebenso kann es dazu führen, dass sich die Stecker-Muffen-Verbindung durch einen nicht vollständigen Kuppelvorgang wie eine Drosselstelle im System verhält und es dadurch zu Einschränkungen in der Bedienung kommt

Diese Version wurde bis Mitte 2016 ausgeliefert. Im Oberteil ist ein Faster-Stecker 2FFNP verbaut.  
In Kombination mit der Muffe des Unterteils läßt es sich unter folgendem Restdruck kuppeln:

Schlepperseitig 0 Bar – Frontladerseitig max. 60 bar

Die Version 2 wird ab Mitte 2016 geliefert, hier befindet sich im Oberteil ein Faster-Stecker 3FFNP.  
Der Stecker 3FFNP läßt in Verbindung mit dem Unterteil höhere Kuppeldrücke zu als die Version 1.

Schlepperseitig 0 Bar – Frontladerseitig max. 250 bar  
oder

Schlepperseitig max. 60 bar – Frontladerseitig 0 bar
