Chargeurs frontaux de Stoll

Base Control difficile à actionner

Domaine d'application : Système Base Control de Stoll avec vanne Hydac

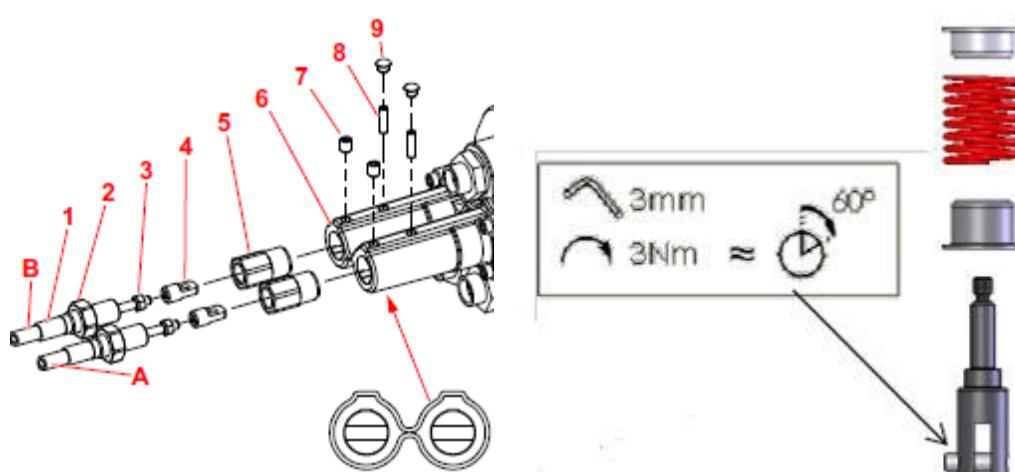
Cause possible : Problème au niveau de la vis de fixation du câble Bowden sur le clapet hydraulique Hydac

Sur le système Base Control de Stoll, il se peut que le clapet hydraulique fabriqué par Hydac et actionné par le câble Bowden soit difficile à actionner si la vis de fixation (8) du câble Bowden n'a pas été installée correctement.

Cette situation s'explique par le fait que la vis sans tête (8) risque de déformer la fourche ou, pire encore, la casser si le couple de serrage est trop élevé.

Pour l'opérateur, une fourche déformée a le même effet qu'un piston de vanne coincé. La rupture d'une fourche présente également le même effet ou peut entraîner une situation dans laquelle le levier ne peut plus être manipulé ou ne peut l'être qu'en exerçant une très grande force.

Cela peut également provoquer une torsion du piston de la vanne étant donné que la vis sans tête sert également d'axe de guidage. Si la fourche est endommagée, elle doit être remplacée.
