Stoll Frontlader

Belegung elektrische Steckverbindung

Geltungsbereich: Stoll Frontlader

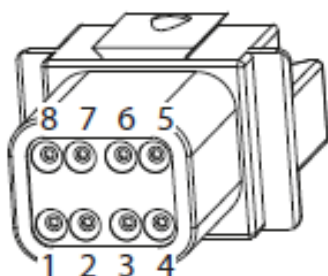
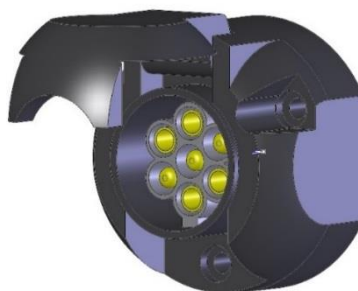
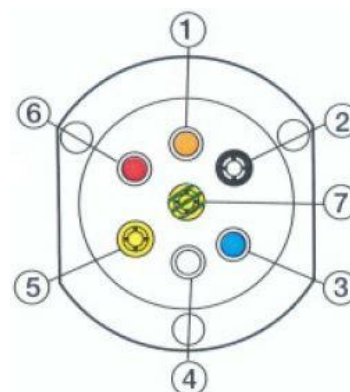
Pin-Belegung von 8poliger Deutschsteckverbindung und 7poliger Steckverbindung

Frontlader Funktion	Ader Farbe (Stoll Verkabelung)	Deutsch Steckverb. (8polig) Kontakt- Nr.	Steckdose 7polig Kontakt- Nr.
4. Steuerkreis	Braun (BR)

1	1
3. Steuerkreis	Schwarz (BK)

2	2
Eilgang/ Schnellentl.	Blau (BU)

3	3
Nachschöpfen/ RTL	Weiß (WH)

4	4
Comfort Drive	Gelb (YE)

5	5
Hydro-Lock	Rot (RD)

6	6
Masse	Grün (GN)

7	7
